AppendixDamages##

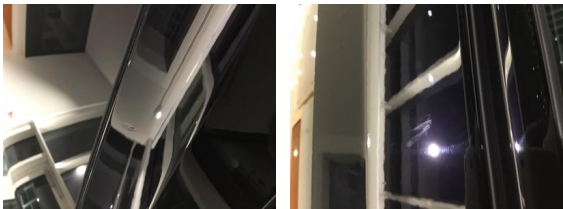
| Area | Exterior - OffSide |

| CommentHeader | Delle im Holm über der Fahrtür.<br>Lackmangel am Holm über der hinteren Tür. |
